PROYECTO DE ORDENACION AGROHIDROLOGICA DE LA ZONA DE ARTA (MALLORCA)

ANEXO N.º 8 DE LA MEMORIA
FOTOGRAFIAS

EMPRESA DE TRANSFORMACION AGRARIA, S. A.

MADRID, JUNIO 1990

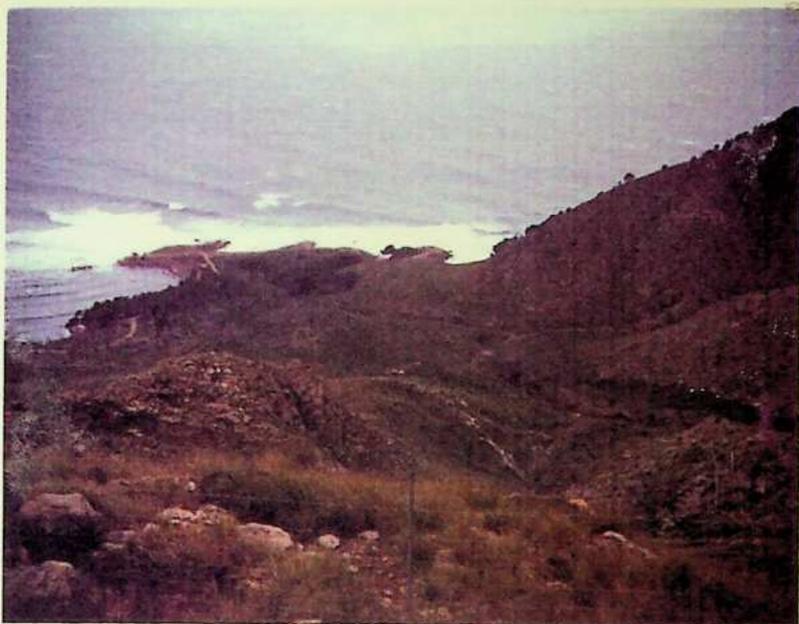
Panorámica de Es Plá Caló y Punta d'Es Caló, correspondientes al polígono de repoblación número 1 y área recreativa número 3.

Se aprecia con nitidez la diferencia de las vegetaciones correspondientes a laderas (invasiones de carritx), zona de vaguadas (máquina esclerófila, de tonalidad verde más oscuro) y los pinares costeros.

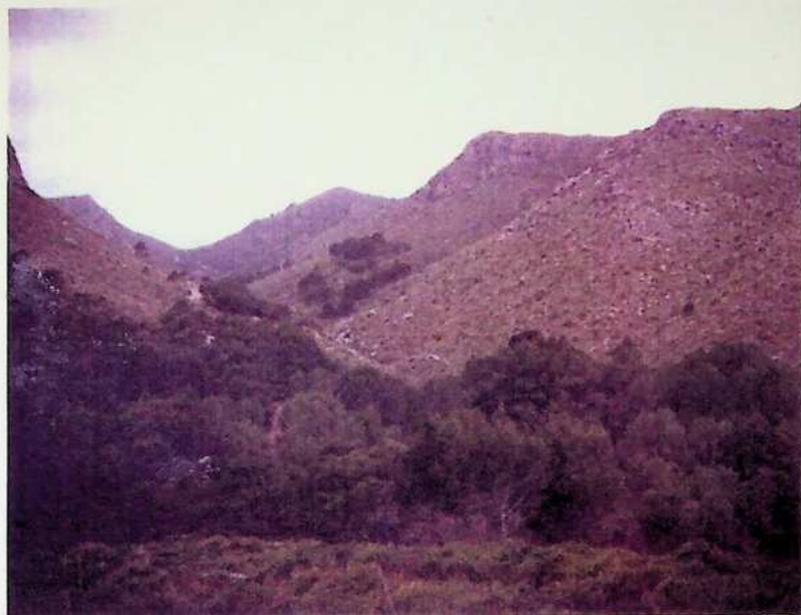
Las zonas próximas a la costa en Aubarca presentan pinares en las partes bajas y laderas invadidas por el carritx y en las que cada vez son más frecuentes los afloramientos de roca.

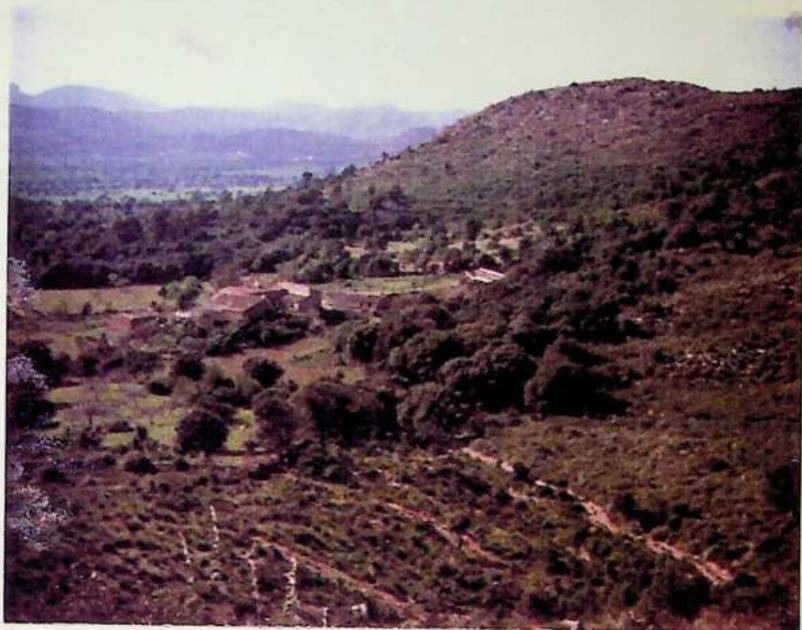
Restos de encinar en la finca Es Recó. Se aprecia en general una vegetación potente e incluso la regeneración natural del encinar.

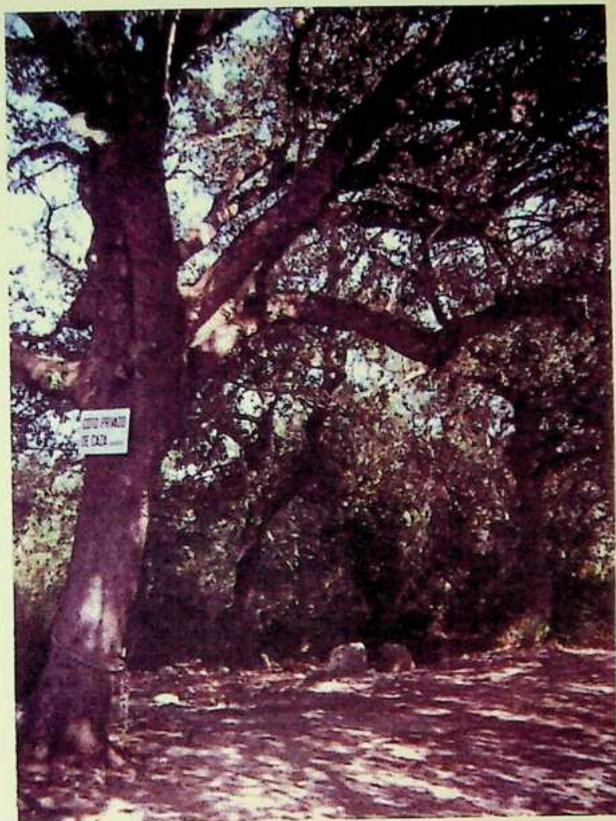
En las proximidades de las casas de Sa Duaia
aparecen algunos restos de encinar.

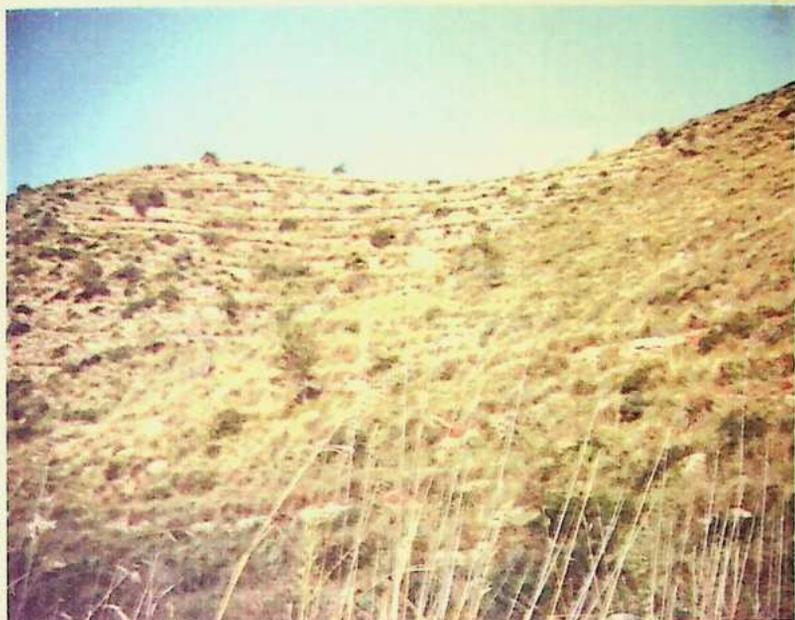
Zona aban-calada al este de la finca Morell corresponde al polígono 6 de Reconstrucción de Bancales. La vegetación es una invasión de carritx, aunque se observan signos de la colonización por parte del pinar. Ello indica el interés de las zonas aban-caladas en cuanto a la conservación del suelo y la potenciación de la progresión vegetal.

Es apreciable la fuerte pendiente de la ladera aban-calada.

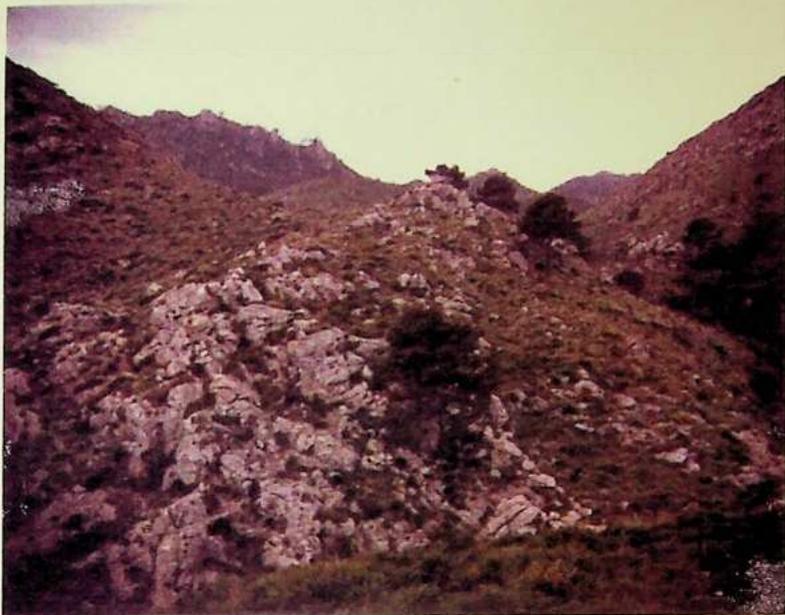
La finca Es Verger está en su casi totalidad
invadida por carritx, existiendo restos de pinar.

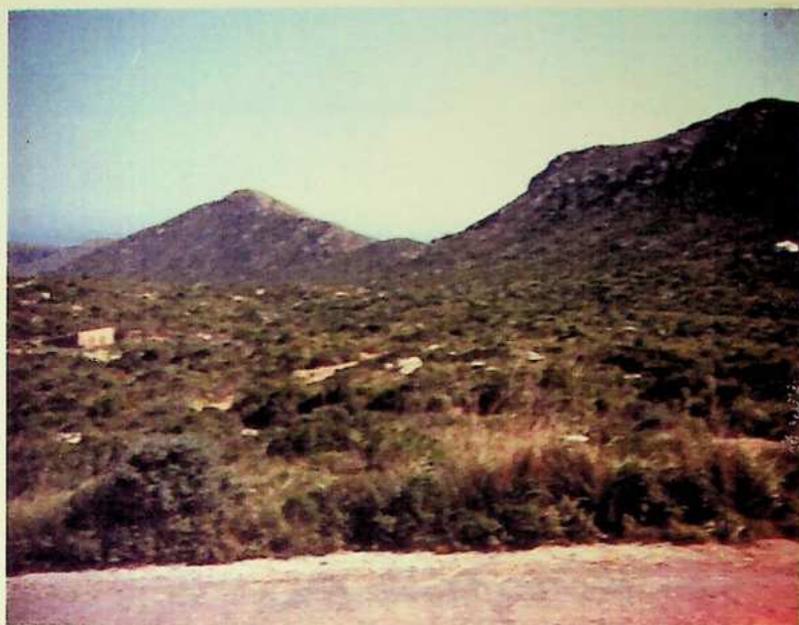
Zona de la cabecera de Sa Font d'es Pi; correspondiente al polígono de repoblación 17. La vegetación actual es de brezal con abundante madroño. El suelo es bastante pedregoso, estando descalcificado. Se trata de una zona de posible repoblación de encina. (Fincas Es Recó y Sa Duaià).

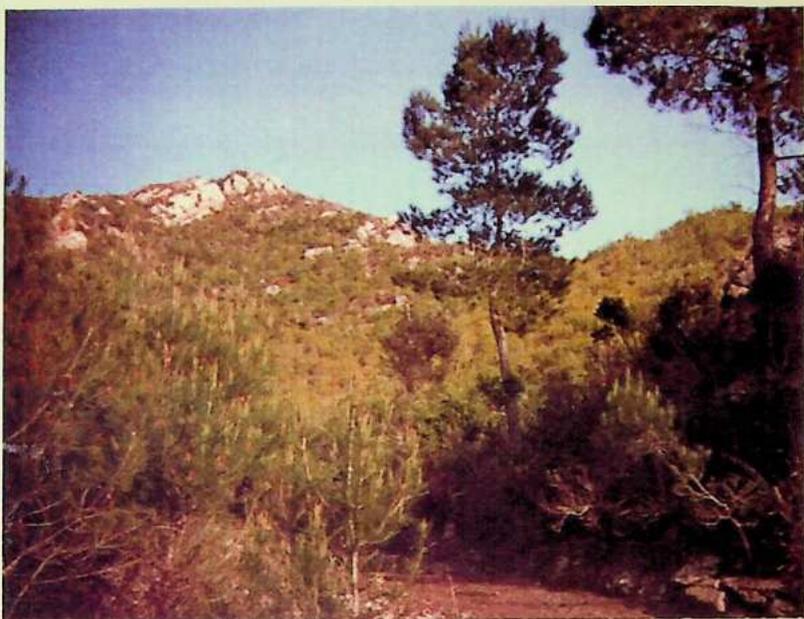
Abundante repoblado natural de pinar en la finca de Els Olors, en las proximidades del Pinar de Son Pusa. Trás los incendios, la regeneración natural del pinar es abundante, existiendo un grave riesgo natural de desaparición de la vegetación arborea en caso de reiteración en los fuegos.

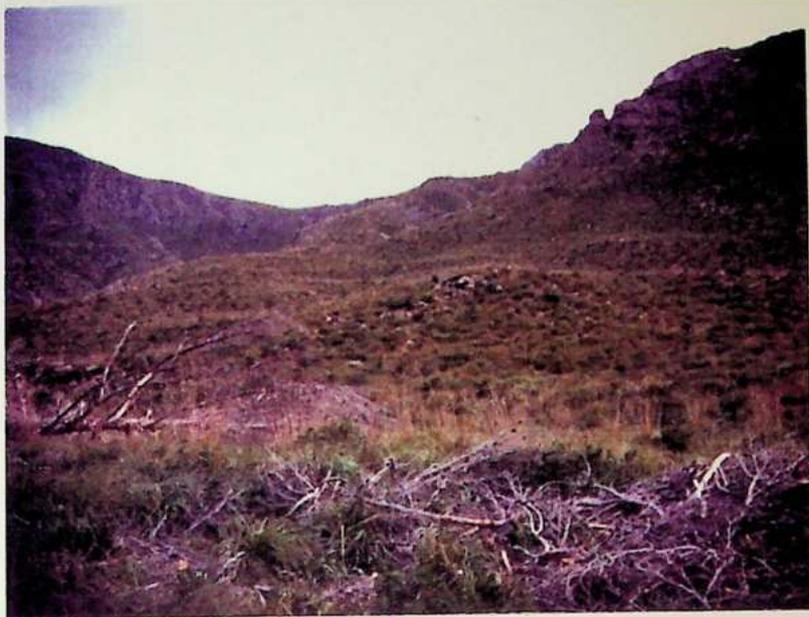
Zona costera en finca Betlem. Presencia de cabra y restos de pinos incendiados, con vegetación predominante de carritx. Zona de Es Pla d'Es Caló.

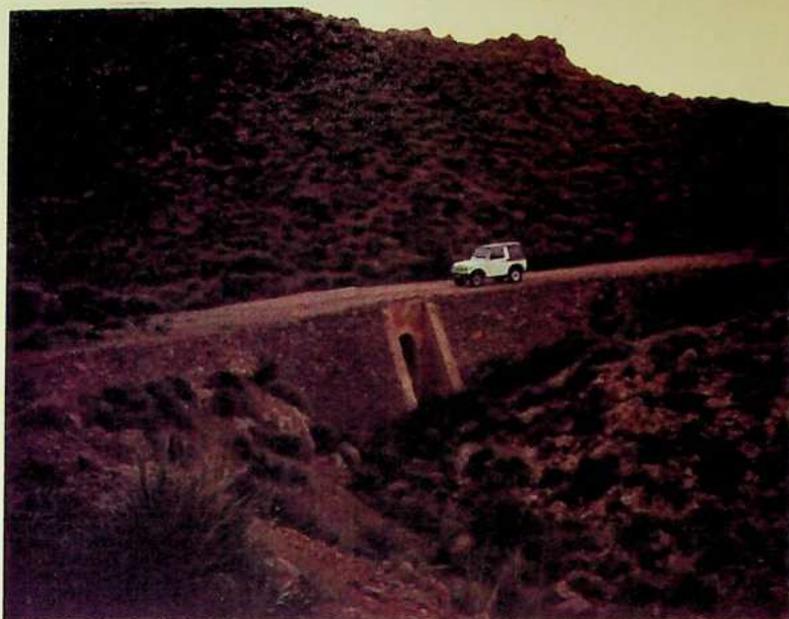
Pista forestal en las proximidades de S'Atalaya (finca de Es Verger). La vegetación es una invasión de carritx con una muy importante pedregosidad superficial. La degradación de la vegetación ha llegado hasta límites próximos al afloramiento directo de la roca.

Puede observarse la utilización que en la zona se realiza de la mampostería y los efectos poco negativos sobre el paisaje que ello determina.

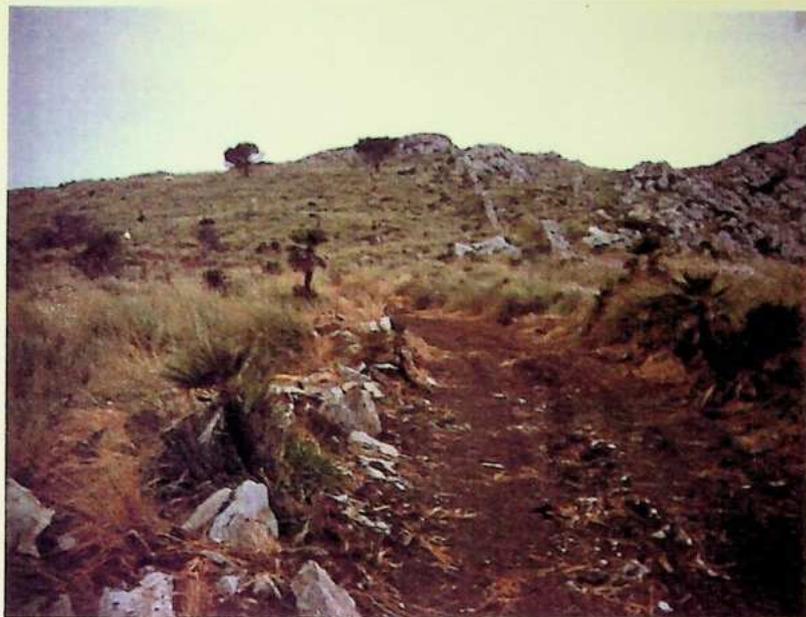
Camino forestal en la parte alta de la finca de Sa Cova, cerca del límite con Aubarca. La vegetación actual corresponde a un carrizal con presencia abundante de palmito. Se observan asimismo pies aislados de pinar. En los últimos años se han realizado inversiones importantes en la mejora de la red viaria de la comarca.

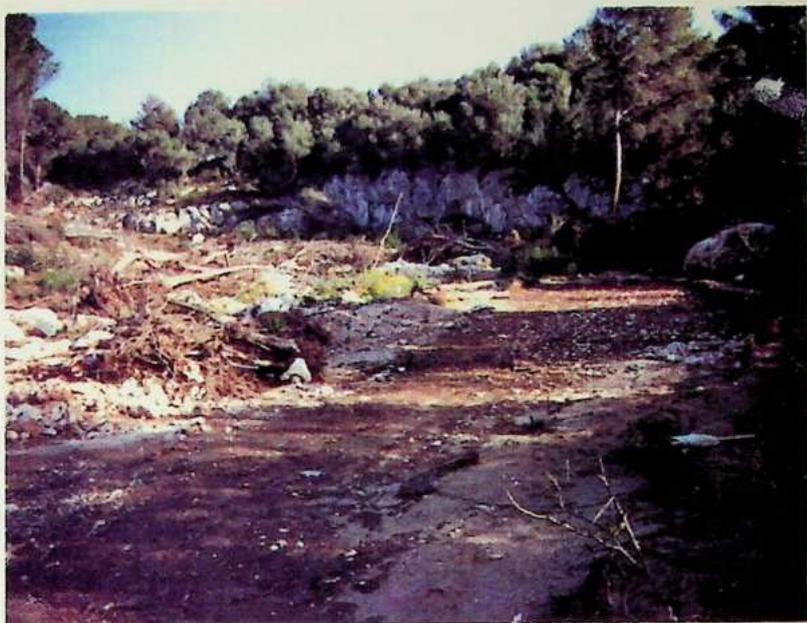
Arboles arrastrados por la riada con motivo de las inundaciones de septiembre de 1989 en las cuencas del Llevant Mallorquín.

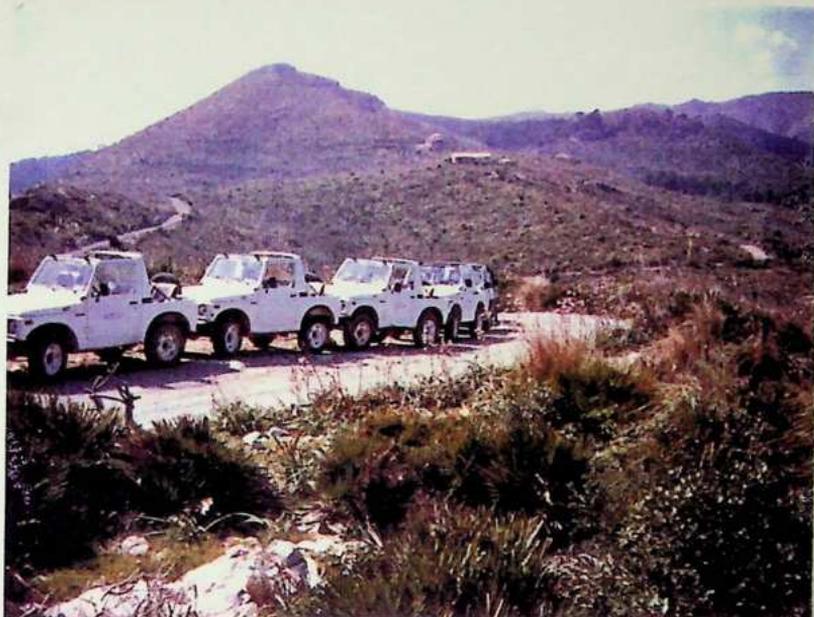
Proximidades de Puig Figné, en la finca Sa Duaia.
Excursionismo de vehículos todo terreno. La comarca de
Artá sufre una considerable presión de visitantes, en
algunos casos de forma incontrolada.

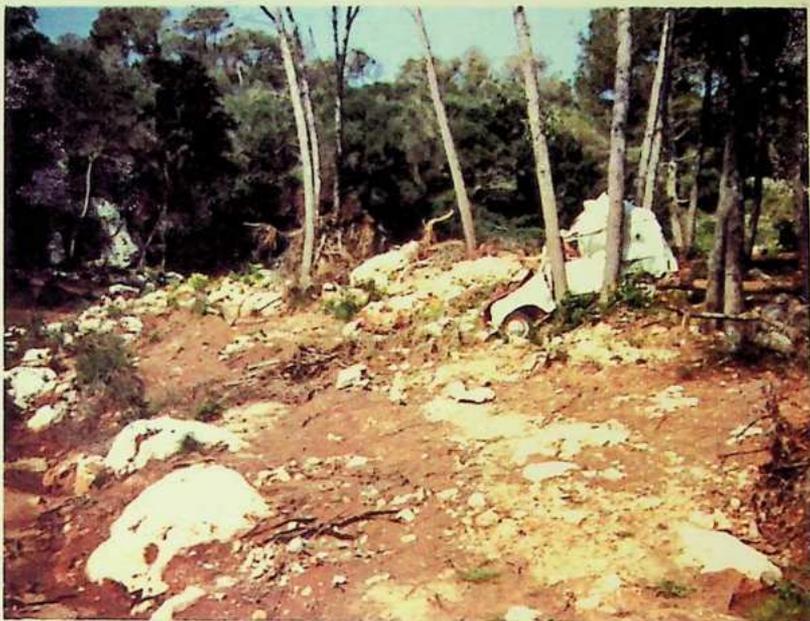
Vehículo arrastrado por las aguas debido a las inundaciones de septiembre de 1989 en las cuencas del Llevant Mallorquín.

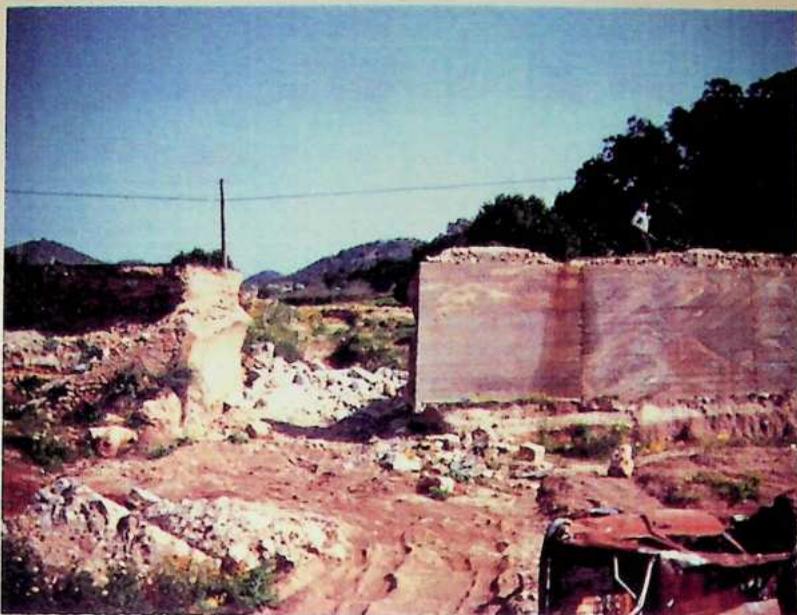
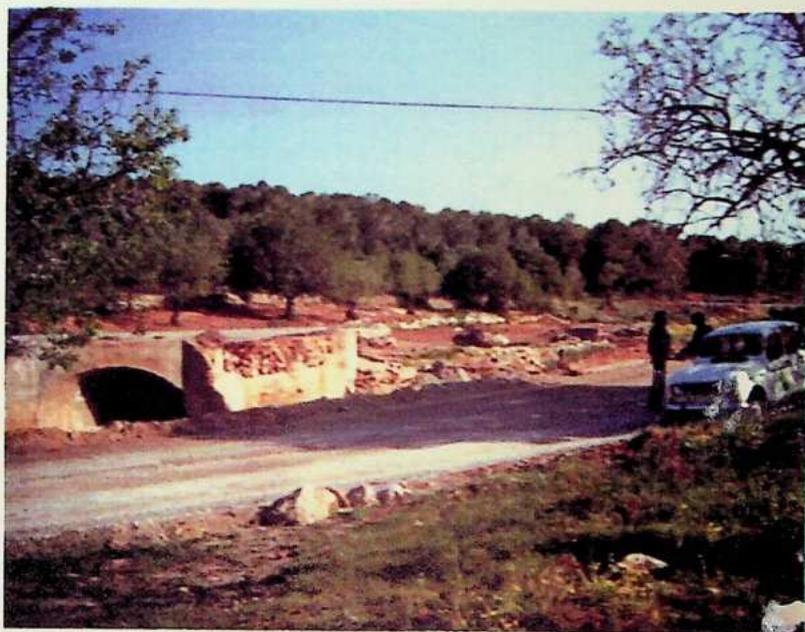
Daños producidos en puentes sobre carreteras por el torrente de Cala Murado con motivo de las inundaciones de septiembre de 1989. Observar el vehículo arrastrado por las aguas.

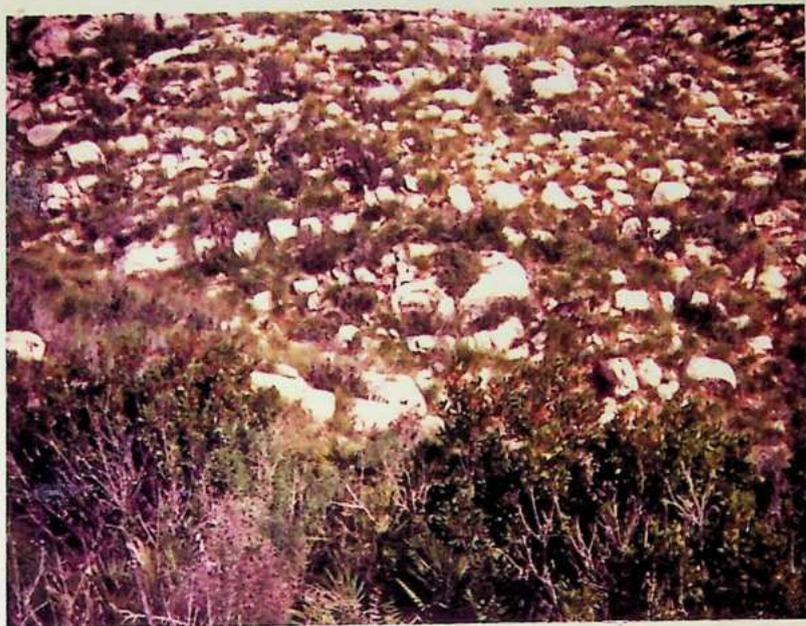
Localización de la obra de Recarga n.1. Torrente de Can Puceta. Corresponde a la firmación geológica: Dolomias, Brechas y carniolas del Rethiense-Lías.
